Отчет о проведении разборки и дефектовки АКПП ZF Ecomat 6HP592C спецификации: 4149 055 008, ser.№00324196.

АКПП ZF Ecomat 6HP592C спецификации: 4149 055 008, ser.№00324196 была доставлена в г. Екатеринбург из организации АО «» для проведения ремонта
Дата начала разборки АКПП – 25.11.2019г. Разборку и дефектовку проводили: Смирнов А.И.

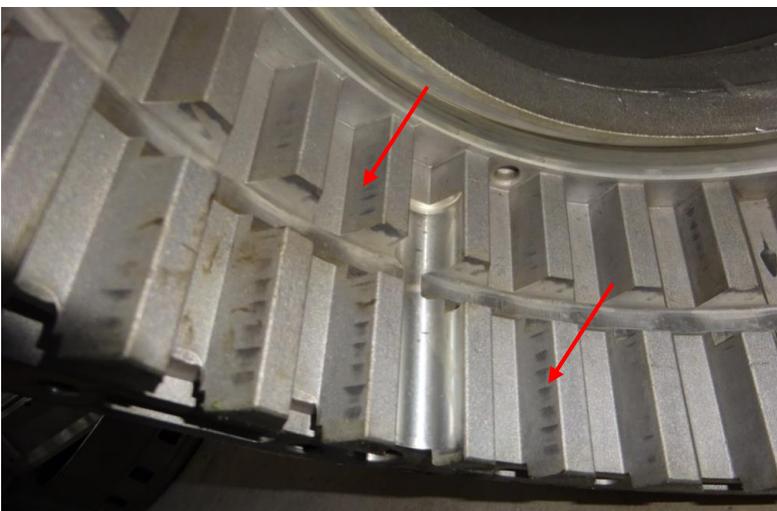
1. Основной картер КПП.

Рис.7 Дефект: износ ламелей пакета фрикционов D и F

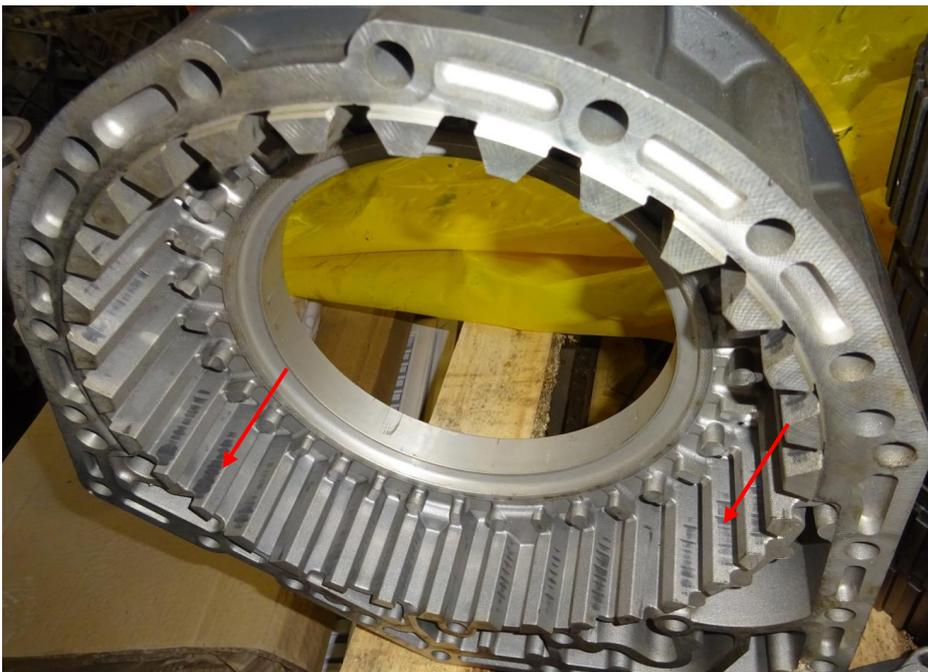
2. Картер промежуточный (пакета G)

Рис.8 Дефект: износ ламелей пакета фрикционов G.

Пояснение: при данном дефекте происходит подклинивание стальных дисков при работе пакетов, и как следствие ударное переключение.

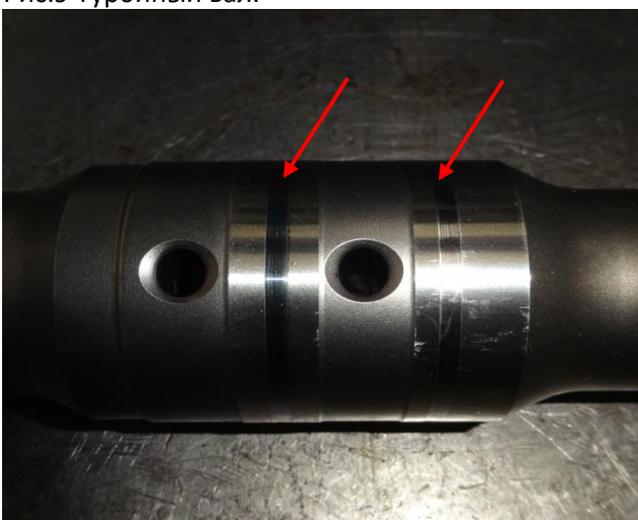
3. Турбинный вал.

Рис.10 Дефект: износ поверхности под уплотнительные кольца.

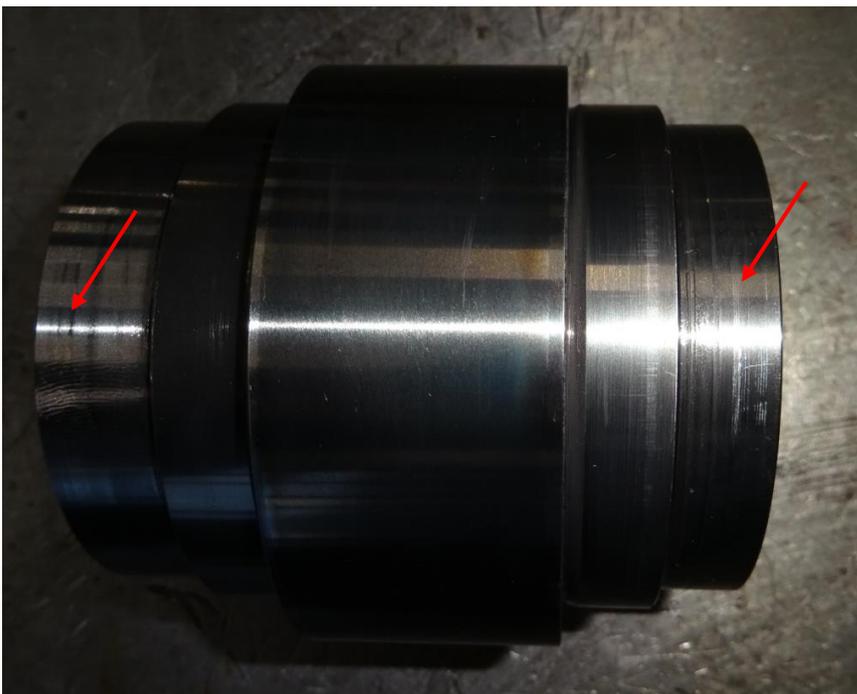
4. Втулка реакторного колеса ГТР

Рис.11 Дефект: износ поверхности под подшипник

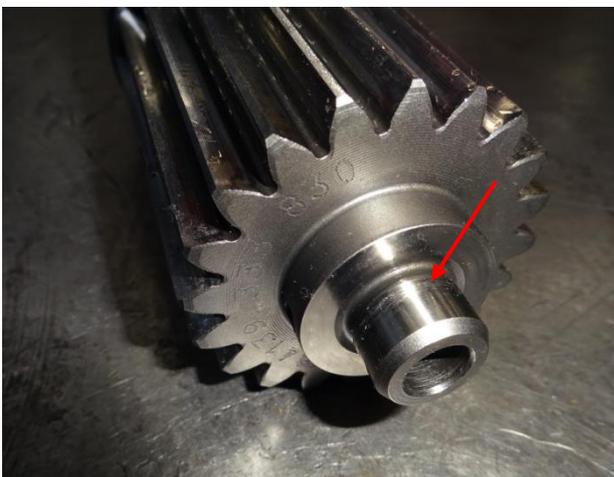
5. Солнечная шестерня

Рис.13 Дефект: износ поверхности под игольчатый подшипник

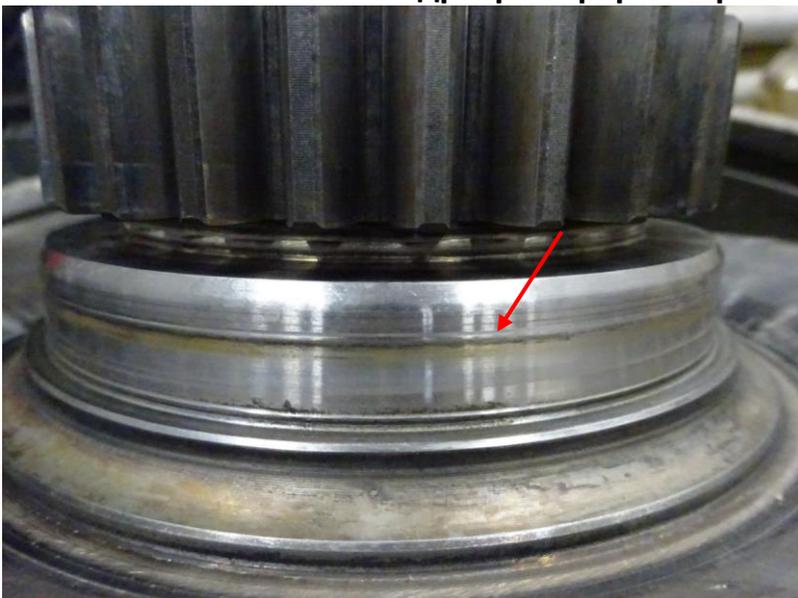
6. Насосное колесо гидротрансформатора.

Рис.14 Дефект износ поверхности под уплотнительную манжету.

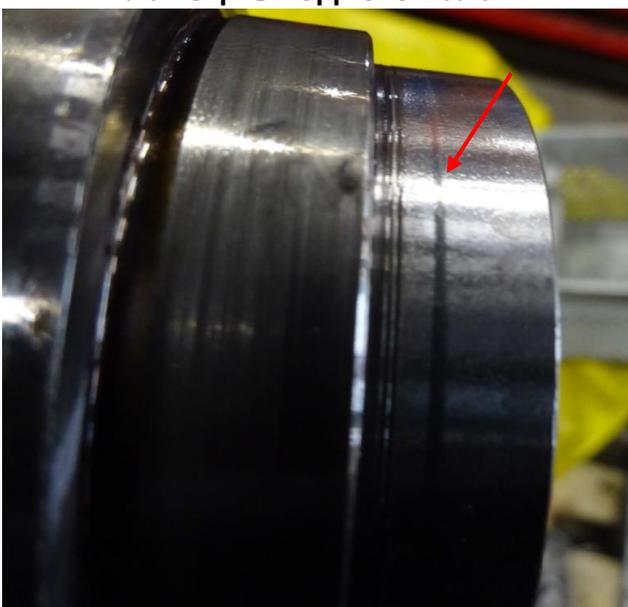
7. Фланец выходного вала.

Рис.15 Дефект: износ поверхности под уплотнительную манжету.

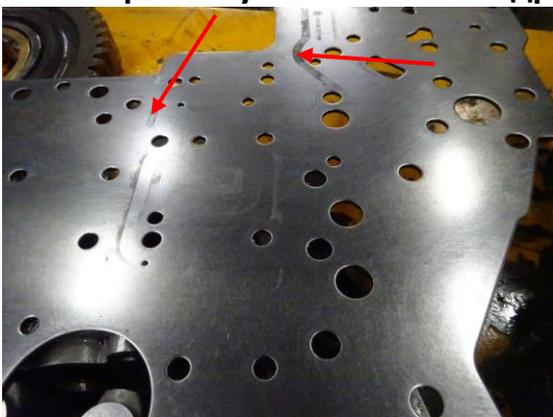
8. Промежуточная плита гидроуправления.

Рис.16 Износ поверхности промежуточной плиты.
