Отчет о проведении разборки и дефектовки АКПП ZF Ecomat 6HP592C спецификации: 4149 055 008 ser.№00335127.

АКПП ZF Ecomat 6HP592C спецификации: 4149 055 008 ser.№00335127 была доставлена в г. Екатеринбург из организации АО «» для проведения ремонта.

Дата начала разборки АКПП – 25.11.2019г. Разборку и дефектовку проводили механик: Ахтамов А.В.

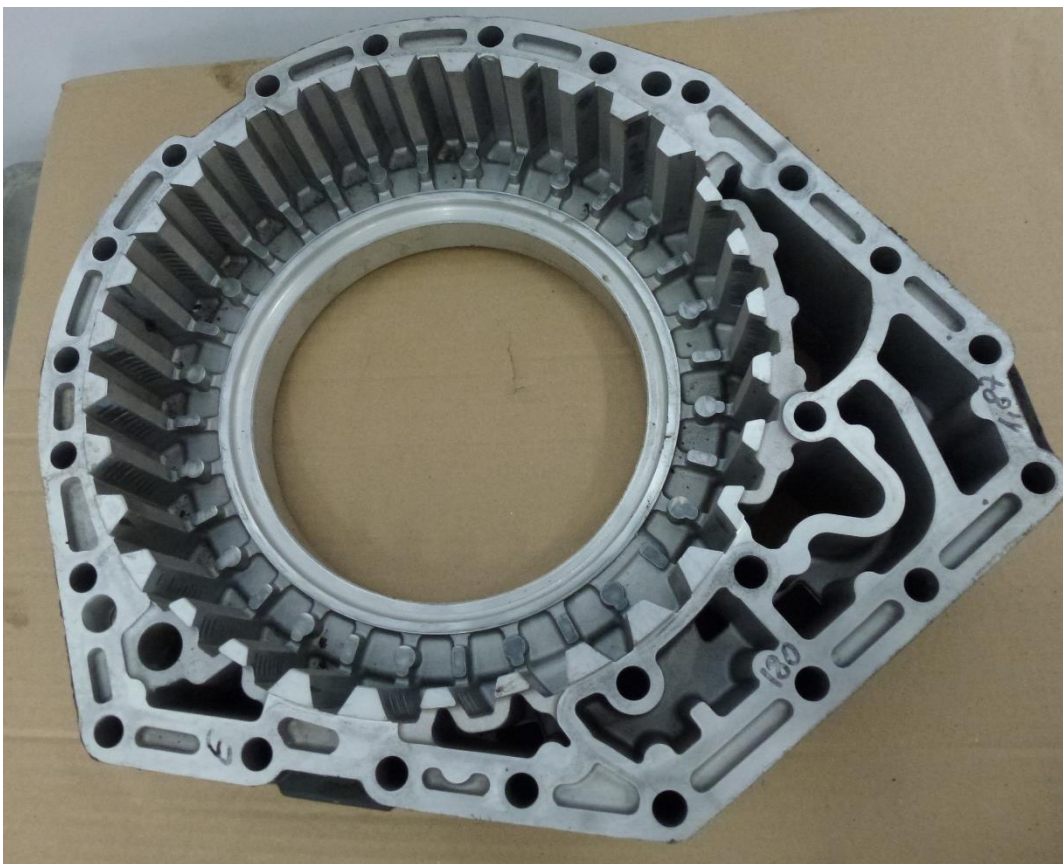
Рис.5 Корпус пакета фрикционов G.

1. Картер промежуточный (пакета G)

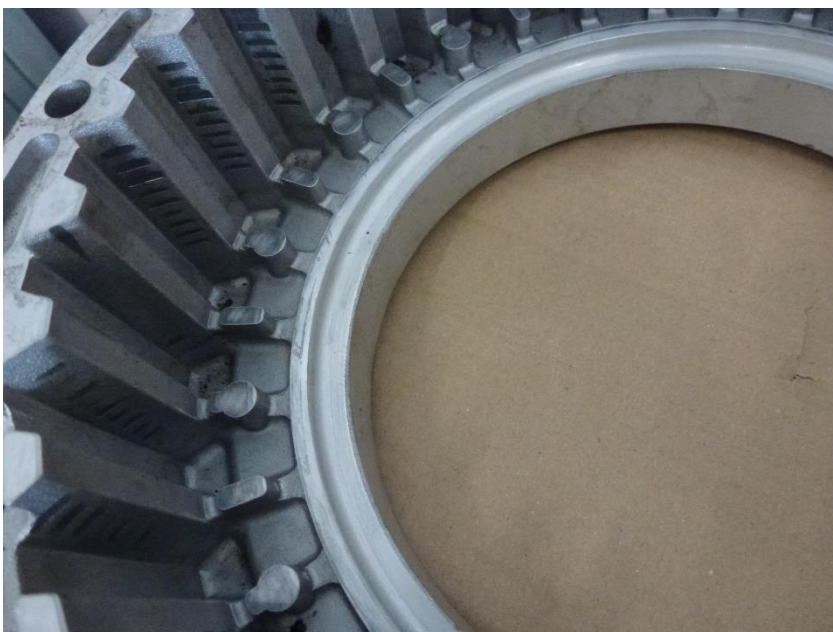
Рис.6 Износ ламелей пакета фрикционов G.

Пояснение: при данном дефекте происходит подклинивание стальных дисков при работе пакетов, и как следствие ударное переключение.

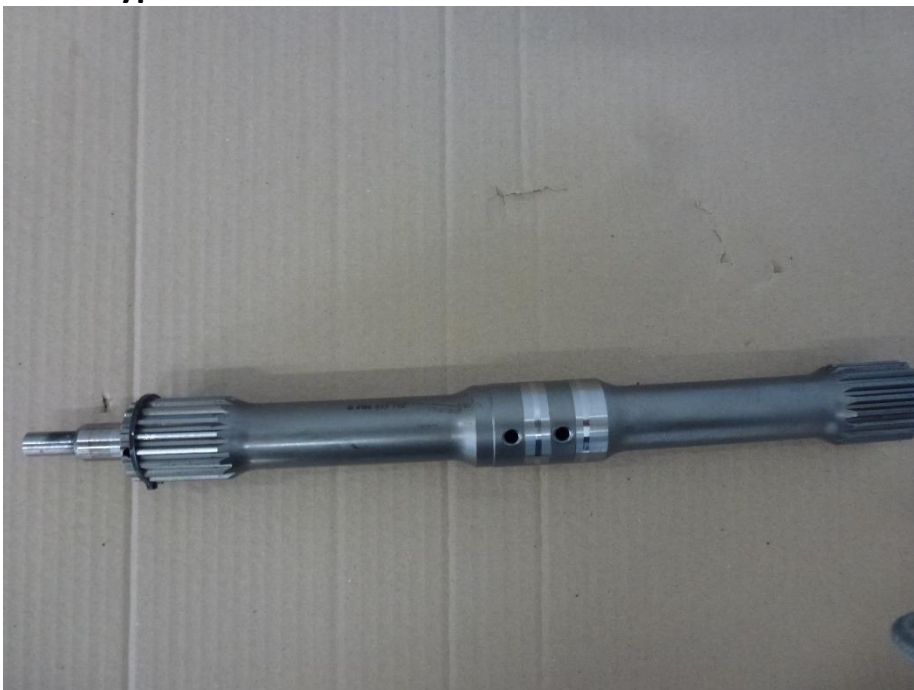
Рис. 7 Турбинный вал.

2. Турбинный вал.

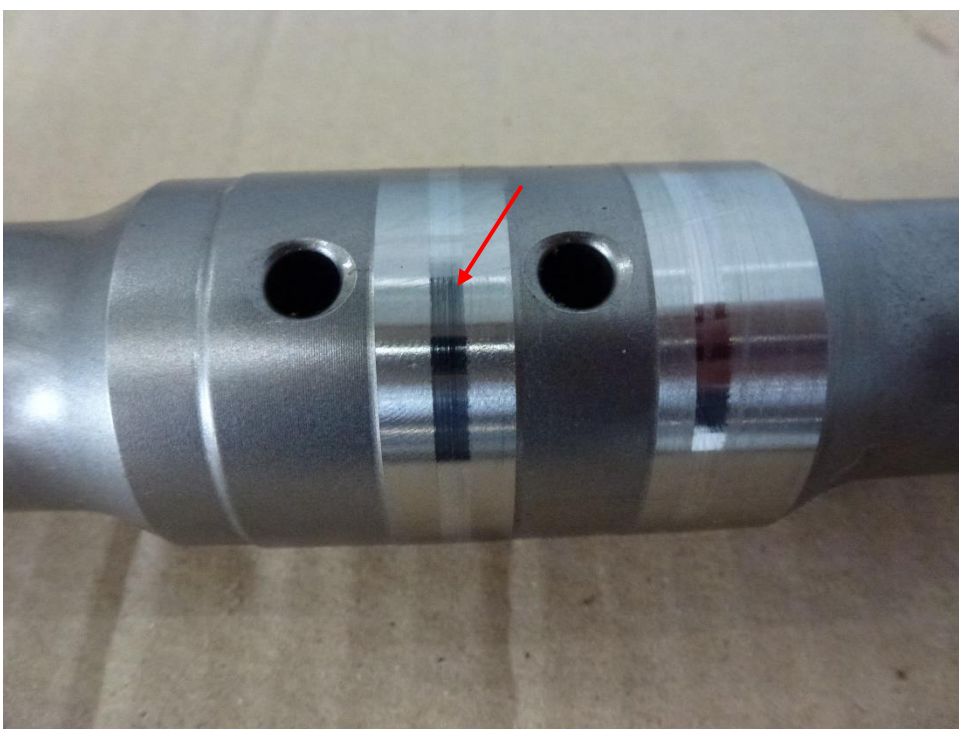
Рис. 8 Дефект: износ поверхности под уплотнительные кольца.

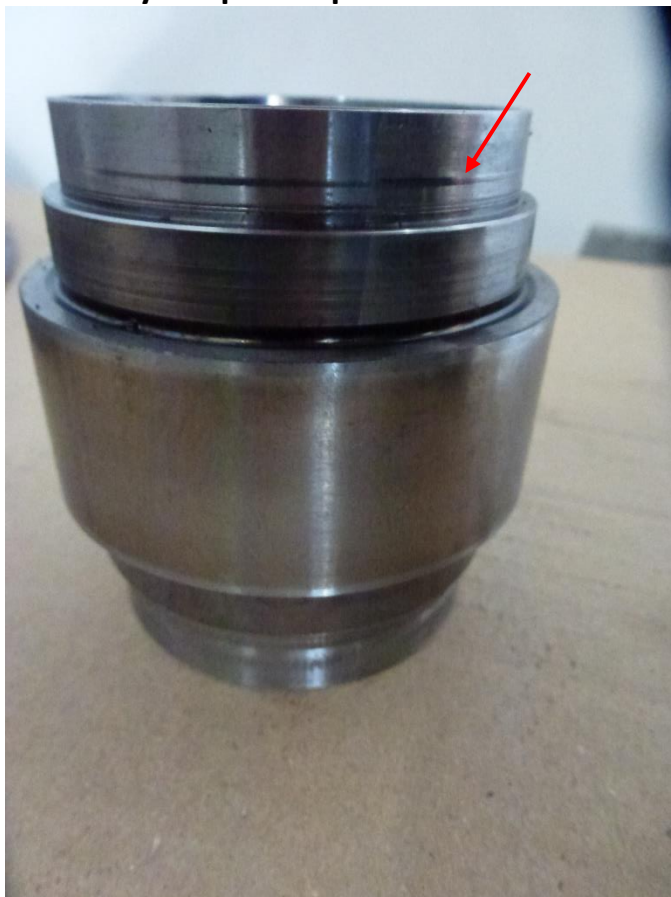
3. Втулка реакторного колеса ГТР

Рис. 9 Дефект: износ поверхности под подшипник

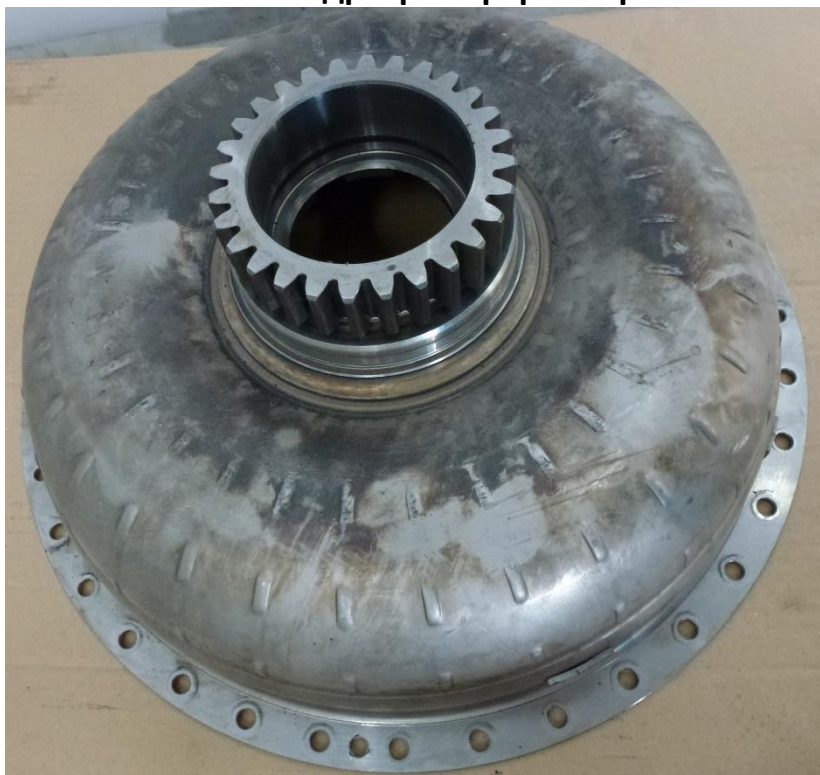
Рис. 10 Насосное колесо гидротрансформатора.

4. Насосное колесо гидротрансформатора.

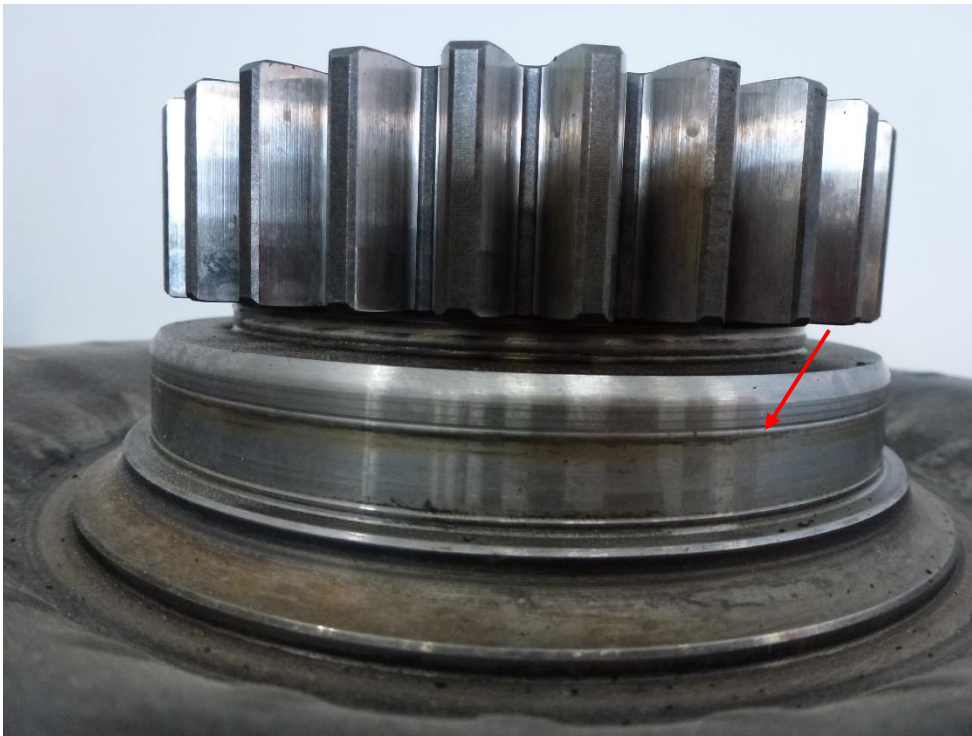
Рис. 11 Дефект износ поверхности под уплотнительную манжету.

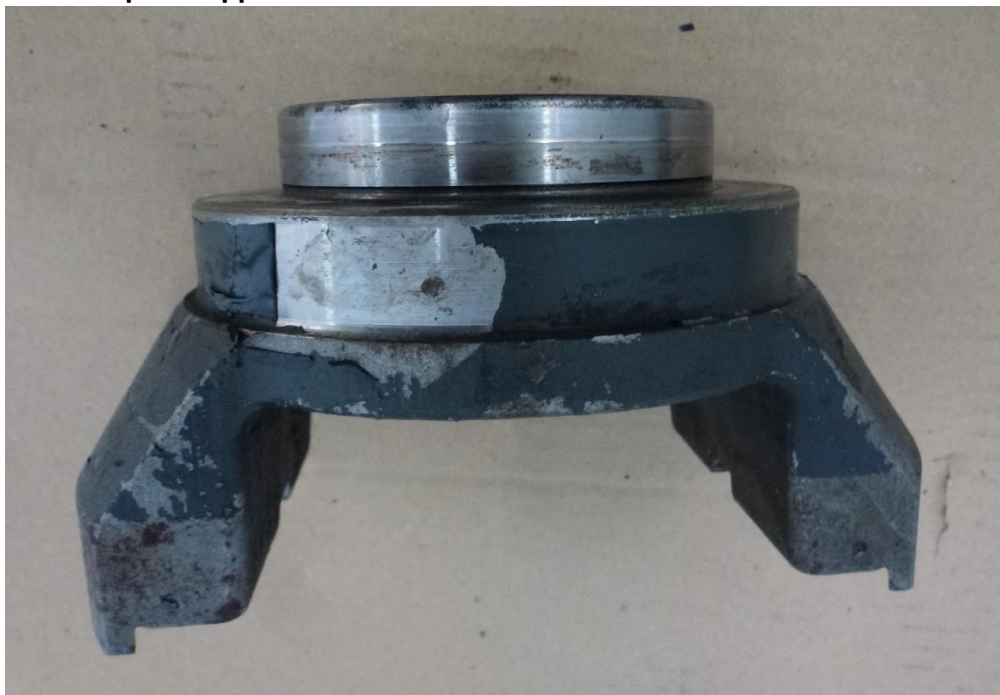
Рис. 12 Фланец выходного вала.

5. Фланец выходного вала.

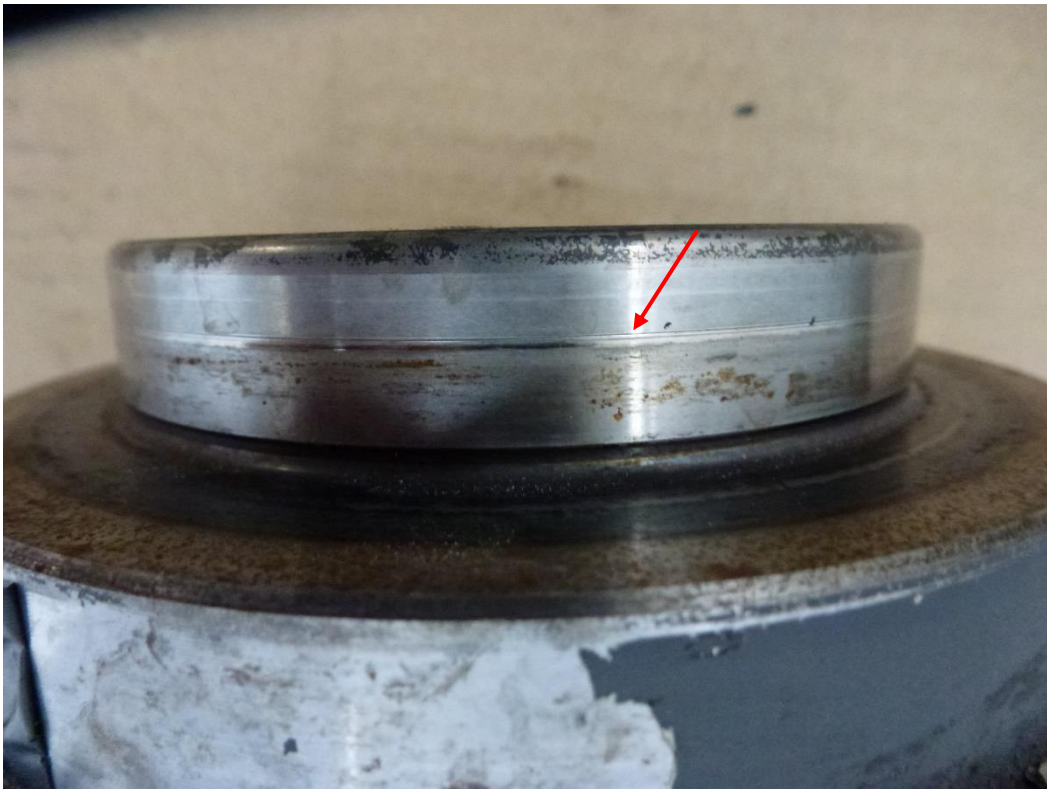
Рис. 13 Дефект: износ поверхности под уплотнительную манжету.

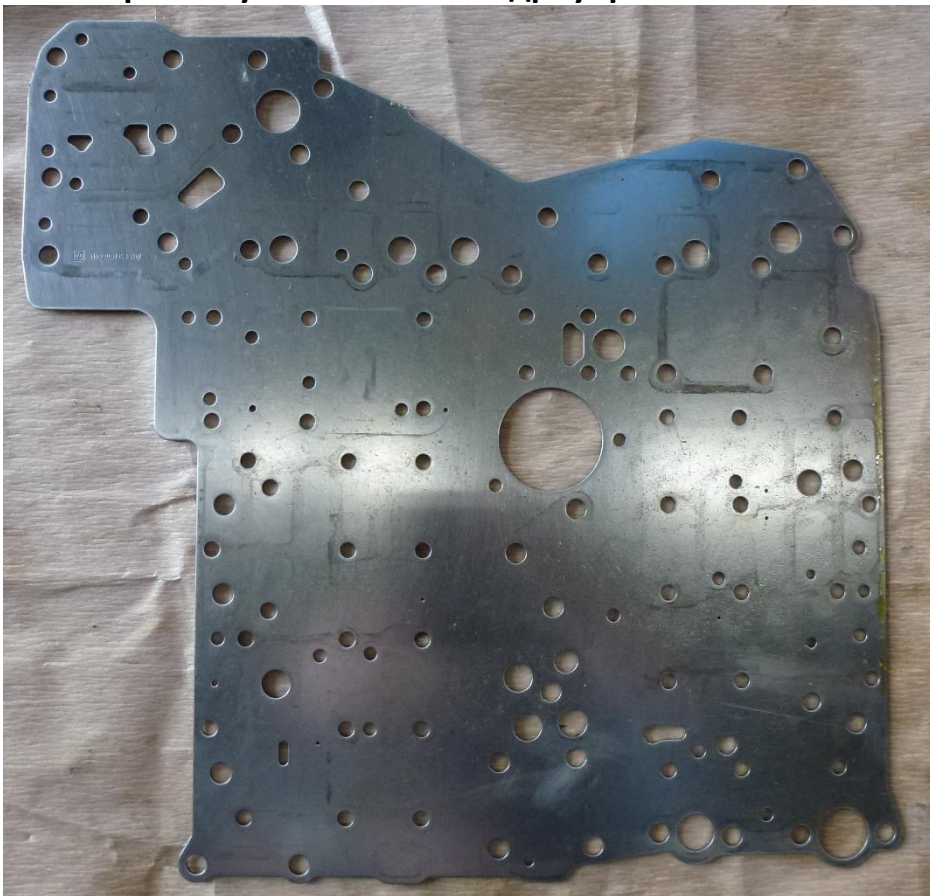
Рис. 14 Промежуточная плиты гидроуправления.

6. Промежуточная плита гидроуправления.

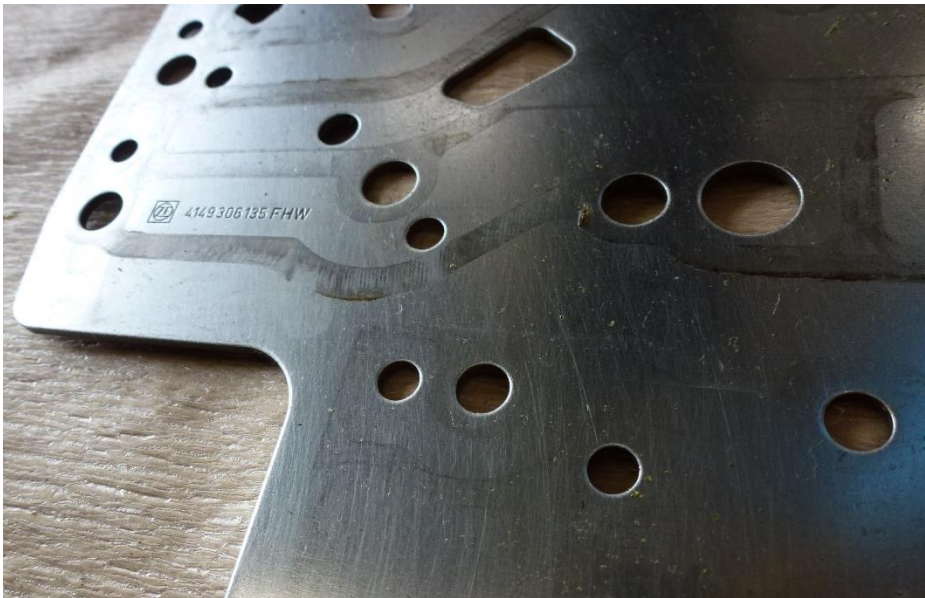
Рис. 15 Износ поверхности промежуточной плиты
